### Fact-Sheet

Die Regionale Staatsanwaltschaft Bern-Mittelland und die Kantonspolizei Bern teilen mit:

### Bernaqua – Expertise zum Deckenabsturz liegt vor

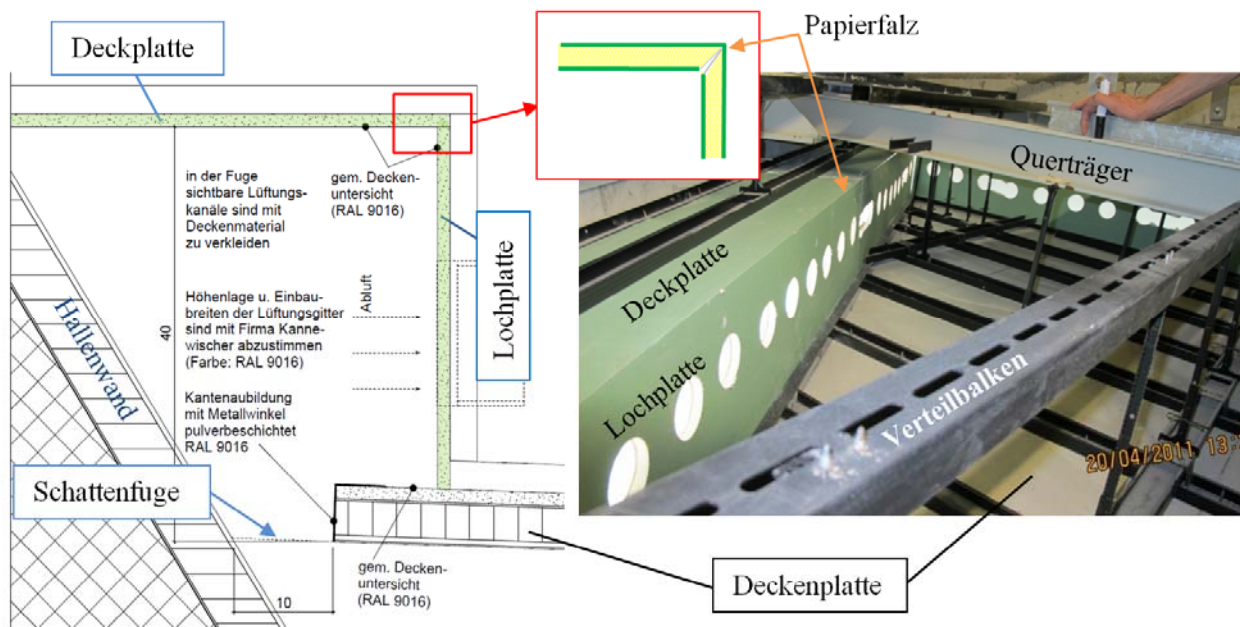
Bild links: Querschnitt gemäss Plan der Decke an ihrem seitlichen Rand mit Ausbildung des Lüftungskanals. Die in Bild rechts eingerahmte Ecke wurde effektiv durch Falten der grünen Gipskartonplatte ausgebildet.

Bild rechts: Blick von oben auf die abgehängte Decke mit Verteilbalken, schwarzen Stahlprofilen und senkrecht hingreifenden Abhängern sowie dem Lüftungskanal am Seitenrand

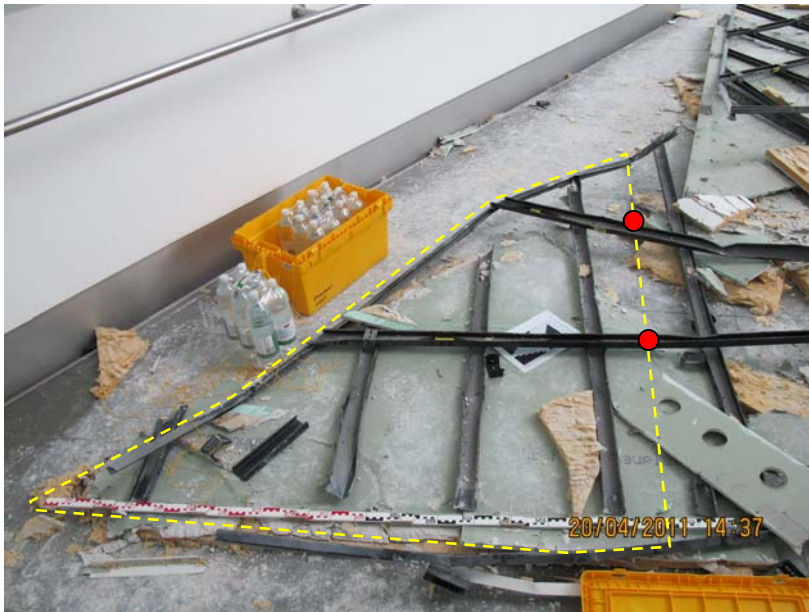
Der Absturz vom 12. April 2011 ist nach den Empa-Experten primär auf die übermässig grosse freie Auskragung des garderobeseitigen Eckbereichs und des daran anschliessenden Randbereichs der Decke zurückzuführen. Dies führte zur rund fünffachen Belastung des nächstgelegenen Hängers gegenüber der Nennlast. Als Folge versagte dieser Hänger, wodurch eine Kettenreaktion mit Versagen aller Hänger in Gang gesetzt wurde.

Bild: Rekonstruierte Decke am Hallenboden nach dem Absturz. Die auskragende Ecke ohne Abhänger ist offensichtlich (Strichlinie: frei auskragender Eckbereich, rote Punkte: ursprüngliche Position der dem Eckbereich angrenzenden ersten Hänger).

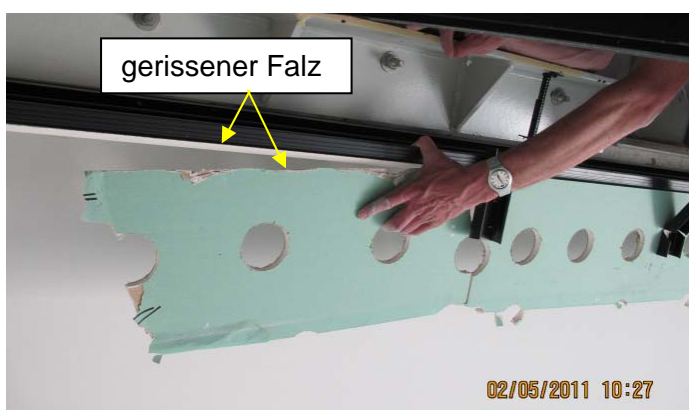
Dass die Decke erst ca. 3 Jahre nach der Montage abstürzte, ist nach den Experten auf die besondere Randkonstruktion der Decke zurückzuführen. Im Randbereich schlossen die Deckenplatten an einen Lüftungskanal an, welcher durch gefalteten Gipskarton gebildet wurde. Im Falz dieses Gipskartons war die äussere Kartonschicht nicht durchgetrennt. Obwohl dieses unmittelbar nach der Montage noch intakte Papier bei der Bemessung der Decke nicht als tragende Komponenten berücksichtigt werden durfte, wurden dadurch die im kritischen Bereich positionierten Hänger vorerst entlastet. Weil das Papier primär durch den natürlichen Alterungsprozess, unter anderem begünstigt durch die variierende Feuchtigkeit im Bad, teilweise einriss, fiel diese Entlastung nach und nach dahin. Umgekehrt erhöhte sich im auskragenden Bereich die Belastung des nächsten kritischen Abhängers sukzessive, bis er am 12. April 2011 um 18.45 Uhr der Belastung durch das Deckengewicht nicht mehr standhalten konnte.

Bild: Gerissener Papierfalz beim Gipskarton des Lüftungskanals. Das linke Bruchstück des Lüftungskanals, welches zusammen mit der Decke am Hallenboden lag, wird von Hand in dessen ursprüngliche Position hingehalten.

Dieses Ergebnis könnte möglicherweise durch Aussagen von im Bad anwesenden Zeugen gestützt werden. Diese hatten ein längeres „Chrosen“ gehört, ein „Reiss- oder Knirschgeräusch“, das etwa so getönt habe, als ob Karton zerreisst, bevor sich der garderobeseitige Deckenteil zuerst gelöst habe und nach unten gefallen sei.

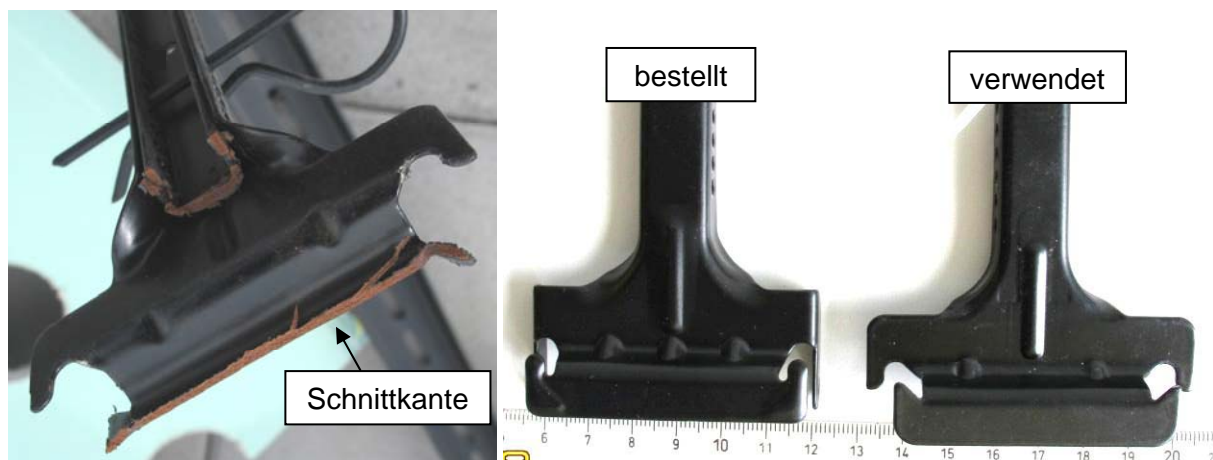
- Es wurde ein um ca. 30% schwächerer Hängertyp als bestellt eingesetzt; wäre der stärkere Hängertyp eingesetzt gewesen, wäre die Decke wahrscheinlich nicht oder nur teilweise abgestürzt. Das hätte jedoch nichts an der nicht herstellerkonformen Ausführung im auskragenden Eckbereich geändert. Umgekehrt hätte die Decke auch bei Verwendung des schwächeren Hängertyps korrekt ausgeführt werden können.

- Die Hängerunterteile sind für eine rechtwinklige Hängerposition zum Grundprofil konzipiert. Die um ca. 7° geneigte Deckenfläche führte zur Verspannung der Hängerunterteile, wodurch deren Traglast bis zu 10% abnahm.

Bild: Beispiel eines zerschnittenen Hängerunterteils mit Verformungsdefekten aus der Überbelastung. Daneben: Bild eines bestellten bzw. verwendeten Hängers
